石家庄市新乐市祥瑞城三期项目 “6·13”塔吊坍塌事故调查报告

2021年6月13日15时50分许，新乐市祥瑞城三期项目建筑工地发生一起塔吊坍塌事故，造成2人死亡、4人受伤，直接经济损失约320万元。

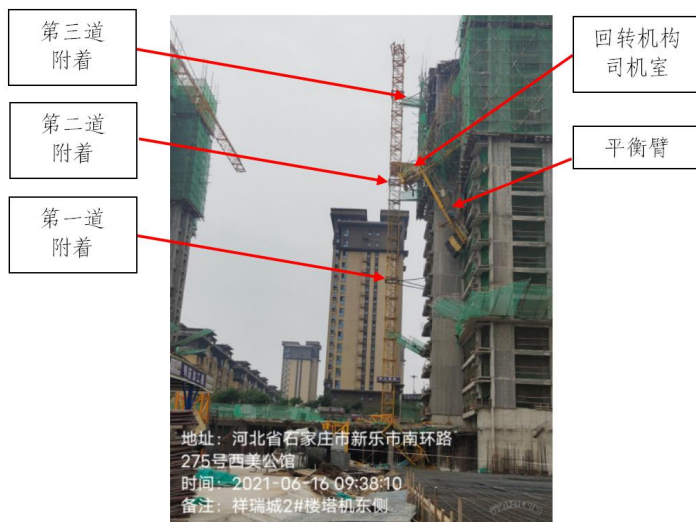
现场勘查发现，护套架与回转机构相连的四个耳板结构撕裂断开，大臂、塔帽、回转机构、平衡臂翻落于 16 层顶面的钢筋作业面，大臂部分呈北偏东约 20 度方位，大臂前的 28 米折挂于建筑物北侧，大臂中段约 12m 斜横于 16 层顶面，大臂后段及回转机构、塔帽、平衡臂竖挂于建筑物南侧，整体成倒“U”型悬挂于建筑物两侧（图 1、图 2）。大臂、回转机构、塔帽、平衡臂翻转坠落过程中，冲击护套架及刚加完的标准节并使其解体后坠落到地面，顶升液压系统也随之坠落至地面（图 3、图 4）。解体的护套架坠落过程中撞击附着，使三道附着不同程度损坏（图 5）。

图 1 事故后的司机室和平衡臂

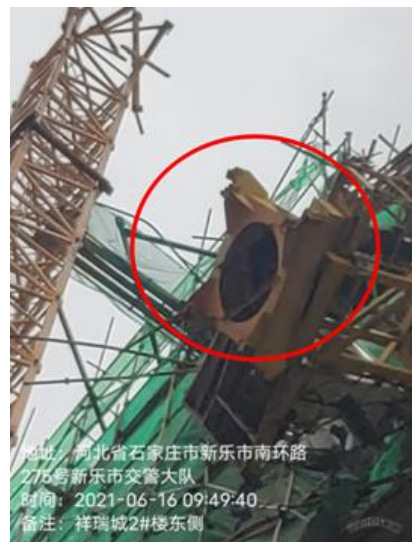
图 2 护套架与回转机构断裂处

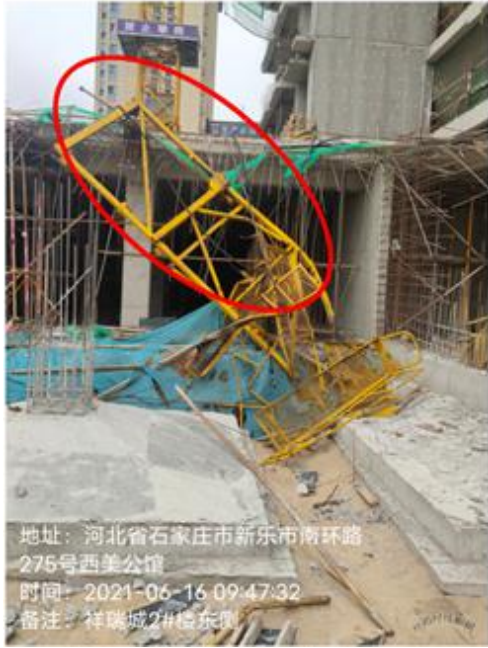
图3 解体的护套架

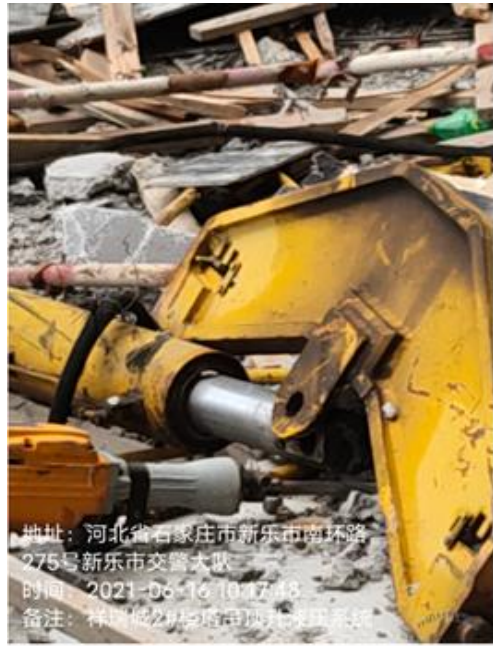
图4 坠落的油缸

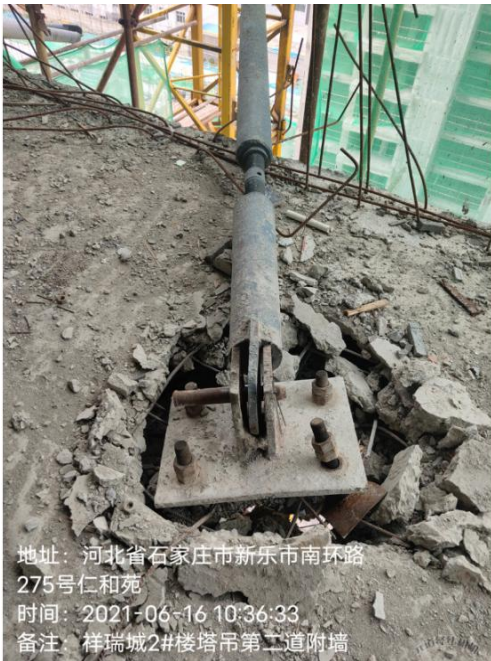
图5 被破坏的第二道附着

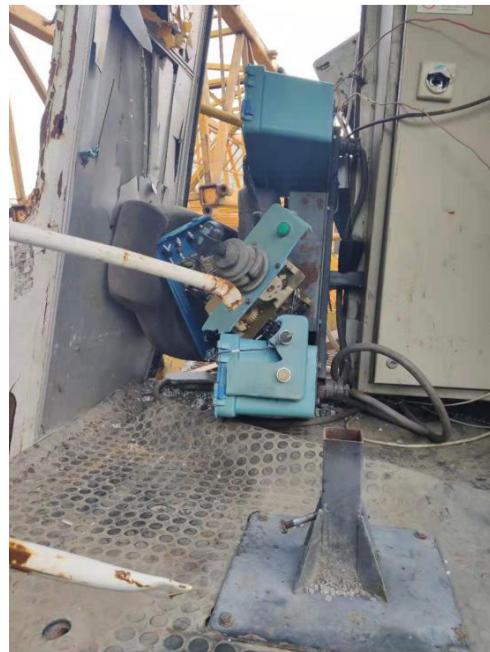
图6 损坏的司机室

7月7日至8日，钰坤公司组织对事故塔吊进行了拆除。司机室经过掉落、碰撞以及拆卸过程破坏严重（图6）。现场勘查
